Alignment Sistem Transmisi Pulley Belt dan Rantai Sprocket Menggunakan Laser Alignment

Sidiq Pratomo¹, Herman Budi Harja², Darman³

^{1,2,3}Politeknik Manufaktur Bandung

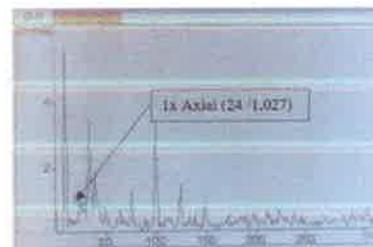
Gambar 3 Analisis Awal Spektrum Getaran pada Bagian Depan Motor

Berdasarkan gambar 3 ditunjukkan bahwa pola yang terbentuk pada frekuensi 1 axial di bagian depan motor serupa dengan bentuk *pulley misalignment* karena mengalami peningkatan amplitudo.

Dari tabel 9 didapat hasil pengukuran awal *misalignment*, terdapat *horizontal misalignment* sebesar 0,12 mm dan *offset misalignment* sebesar 0,2 mm. Oleh karena itu, dilakukan perbaikan *misalignment* hingga penunjukkan laser menunjukkan tidak ada *misalignment* yang terjadi.

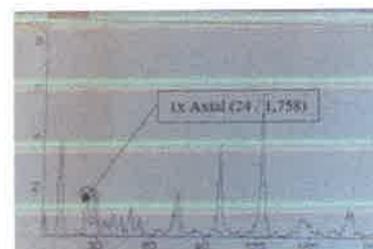
Gambar 4 Analisis Awal Spektrum Getaran pada Bagian Belakang Motor

Berdasarkan gambar 4 ditunjukkan bahwa pola yang terbentuk pada

frekuensi 1 axial di bagian belakang motor serupa dengan bentuk *pulley misalignment* karena mengalami peningkatan amplitudo.

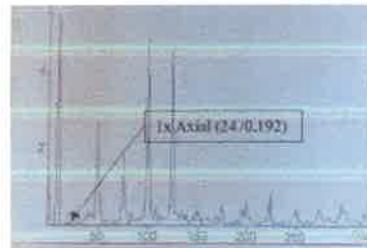
Gambar 5 Analisis Awal Spektrum Getaran pada Bagian Depan Motor

Berdasarkan gambar 5 ditunjukkan bahwa pola yang terbentuk pada frekuensi 1 axial di bagian depan motor tidak menunjukkan ciri kerusakan akibat *pulley misalignment* karena mengalami penurunan amplitudo.

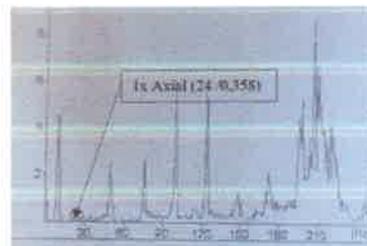
Gambar 6 Analisis Awal Spektrum Getaran pada Bagian Belakang Motor

Berdasarkan gambar 4.7 ditunjukkan bahwa pola yang terbentuk pada frekuensi 1 axial di bagian belakang motor tidak menunjukkan ciri kerusakan akibat *pulley misalignment* karena mengalami penurunan amplitudo.
