ANALISIS KEGAGALAN PIPA AISI 316L PADA LINGKUNGAN LEPAS PANTAI

Dewi Idamayanti¹, Beny Bandanadjaja², Mochamad Achyarsyah³

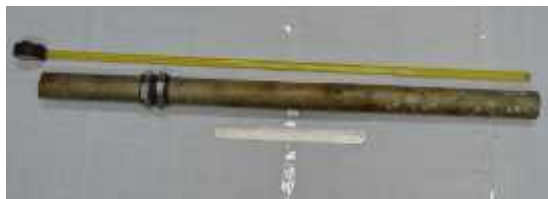
Gambar 2. Sample pipa AISI 316/316L

- b. Pengambilan sample pipa AISI 316L yang mengalami kebocoran.
Sample AISI 316L seperti yang terlihat pada Gambar 3 diidentifikasi dengan alat spektrometer emisi untuk mengetahui komposisi kimia, pengujian metalografi untuk mengetahui struktur mikro menggunakan mikroskop optik, pengujian mekanik berupa uji tarik dan uji keras microvickers beban 500g, pengujian XRD untuk mengetahui komposisi deposit dan produk korosi disekitar lokasi cacat.

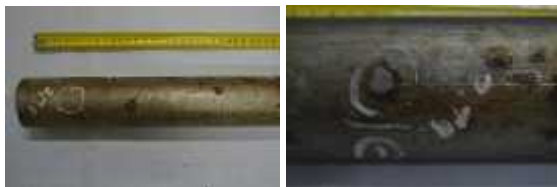
Kegagalan pipa AISI 316L pun terjadi pada salah satu unit instalasi pengeboran minyak lepas pantai di Indonesia, unit yang menyalurkan fluida inhibitor korosi. Jenis kegagalan yang teridentifikasi adalah kebocoran berupa lubang-lubang kecil disekitar pipa bagian bawah yang terpapar lingkungan laut zona atmosferik.

- a. Pengamatan instalasi pipa yang terpasang pada lingkungan lepas pantai.
Tahap ini untuk mengetahui paparan lingkungan laut terhadap material pipa AISI 316L. Selanjutnya menyesuaikan posisi kebocoran seperti yang terlihat pada Gambar 3 dengan kondisi lingkungan. Kondisi pipa yang teramati mengalami kegagalan adalah pipa yang terpapar pada kondisi atmosfer (berada di atas *splash zone*)

Gambar 3. Lokasi/posisi kebocoran

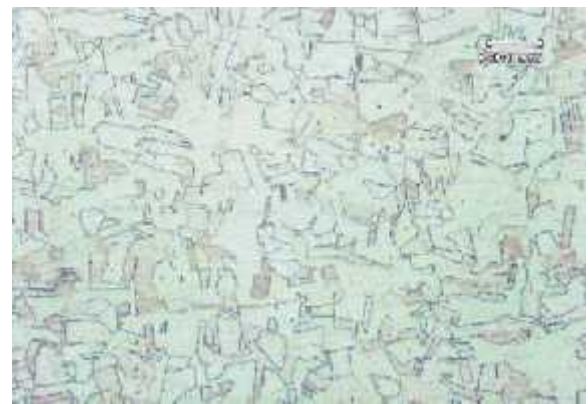
Pengujian material sample bertujuan untuk memastikan apakah material pipa yang digunakan sudah sesuai dengan material standar AISI 316 L. Berdasarkan hasil pengujian metalografi, struktur mikro material pipa seperti yang terlihat pada **Error! Reference source not found.** adalah 100% austenit.

Material standar AISI 316L merupakan stainless steel dengan struktur mikro full austenite.

Gambar 4. Struktur mikro sample pipa, 100% fasa austenit

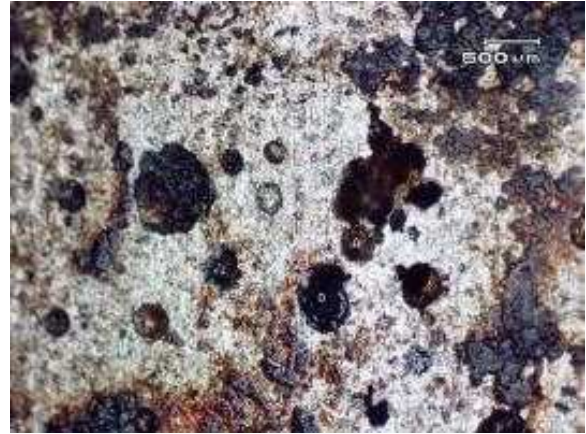
Gambar 5 menunjukkan pola kerusakan permukaan pipa. Secara makroskopis, tampak lubang-lubang kecil yang tersebar mempunyai ukuran yang bervariasi.

Gambar 5. Permukaan pipa AISI 316L yang mengalami kebocoran

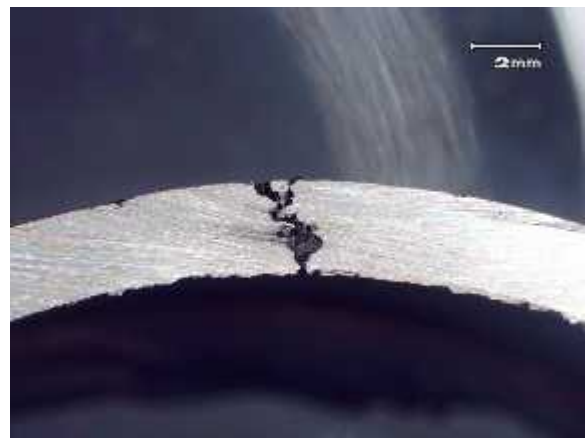
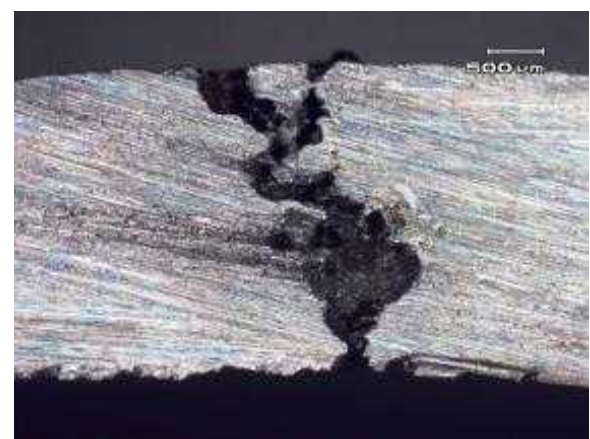
Gambar 6. Pengamatan pola lubang (kebocoran) pada arah *cross section*.

Jika diamati pada area permukaan, degradasi material tampak tidak menembus ketebalan pipa, maka untuk memastikan pola degradasinya dilakukan pemotongan arah melintang (*cross section*) seperti yang terlihat pada Gambar 6. Mengamati pola degradasinya, kebocoran diinisiasi oleh korosi sumuran yang berasal dari arah permukaan pipa menuju bagian dalam pipa menghasilkan korosi sumuran yang lebih besar. Menurut Geary, E.A. [5], kinerja pipa AISI

316L sangat dipengaruhi oleh suhu lingkungan. Batas suhu operasi material AISI 316L pada kondisi tidak diinsulasi dan tidak dicat (*coating*) dalam lingkungan laut adalah 30°C. Korosi sumuran dapat dipengaruhi oleh meningkatnya suhu atmosferik sekitar laut.

Penyebab lainnya adalah kondisi lingkungan laut pada zona atmosferik cenderung terkena percikan/kabut air laut yang mengandung ion klorida dan kelembaban yang tinggi. Kondisi ini dapat merusak lapisan pasif oksida kromium dan cenderung menyebabkan korosi sumuran dan korosi celah [2]. Adanya ion klorida dibuktikan dengan hasil pengujian XRD seperti yang terlihat pada Gambar 7.

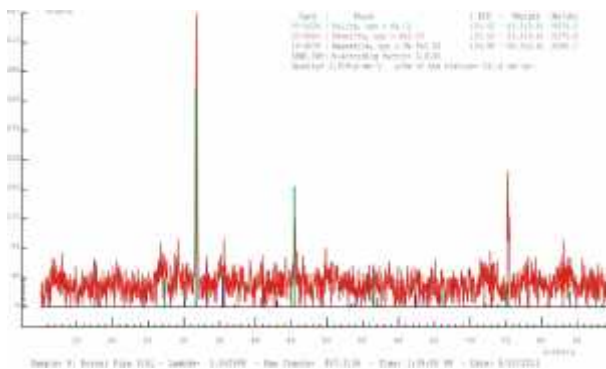
Gambar 7. Hasil Pengujian XRD deposit sekitar korosi sumuran

Hasil pengujian XRD menunjukkan deposit mengandung 66.9% Halite (NaCl), 24.8% Hematite (Fe_2O_3), 8,3% Magnetite (Fe_3O_4). Tingginya kadar NaCl sebagai sumber ion klorida berasal dari percikan/kabut air laut yang menempel pada pipa dan menjadi deposit, menginisiasi korosi sumuran pada permukaan pipa sehingga menghasilkan produk korosi Fe_2O_3 dan FeO.
