Analisa Kegagalan Kebocoran Pipa 8 Inchi pada Instalasi Pipa Pengolahan Gas Alam

Beny Bandanadjaja dan Moch. Achyarsyah
Jurusan Teknik Pengecoran Logam Politeknik Manufaktur Negeri Bandung
Jl. Kanayakan 21 Dago Bandung 40135
Email: benybj@yahoo.com

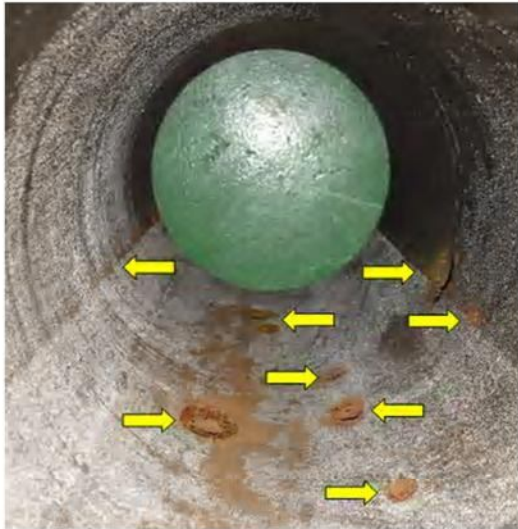
Gambar 1. Posisi Lubang dan Kerusakan

Pengamatan dilakukan pada pipa untuk mengetahui posisi bocor dan kerusakan yang terjadi. Pada Gambar 1. dapat dilihat bahwa posisi lubang dan kerusakan berbentuk kawah kecil terjadi pada daerah bawah antara jam 4 sampai dengan jam 8.

- Lakukan 100 % UT scanning pada daerah jam 4 sampai jam 8 pada jalur pipa yang mengalami kerusakan untuk mengetahui tingkat penipisan pipa pada bagian lain. Bila ditemukan penipisan yang sudah parah maka perlu dilakukan penggantian pipa sebelum terjadinya kebocoran. Bahan pipa dapat menggunakan baja karbon seperti yang telah sebelumnya digunakan dengan syarat dilakukan hal-hal dibawah ini:
- Saat selesai penggunaan pipa dan pipa akan dibiarkan dalam kondisi stagnan maka bersihkan endapan yang ada pada pipa dengan cara mengalirkan pipa dan membuang

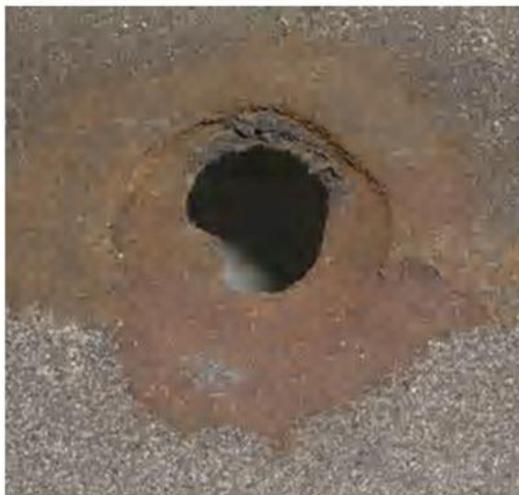
Gambar 2. Morfologi Kerusakan

Pada pengamatan menggunakan mikroskop stereo diperoleh bahwa morfologi kerusakan berbentuk kawah. Pada daerah kerusakan ditemui perubahan warna menjadi kemerahan. Morfologi tersebut terjadi karena suatu proses erosi yang bertahap. Model kerusakan seperti ini dapat dipastikan berasal dari proses korosi. Tidak ada penyebab yang lebih mungkin untuk bentuk kerusakan yang seperti itu. Ditambah dengan adanya warna

kemerahan yang merupakan ciri khas dari produk korosi.

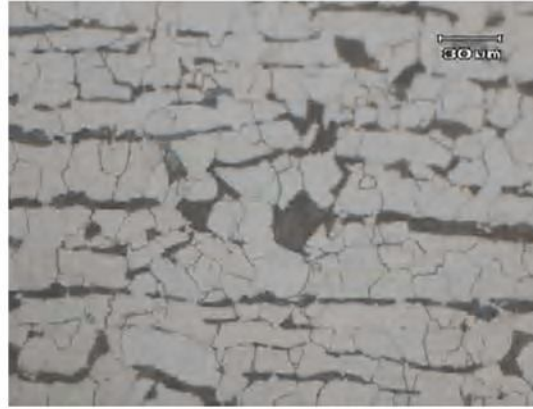
Gambar 3. Struktur Mikro Bahan Pipa

Struktur mikro bahan pipa terdiri dari ferit dan perlit. Struktur ini merupakan jenis struktur bahan baja karbon rendah. Keberadaan dua struktur yang berbeda akan memungkinkan untuk menghasilkan pasangan galvanik pada skala mikro. Sehingga apabila kondisi lingkungan korosif maka bahan dengan struktur seperti ini akan mudah sekali terkorosi.

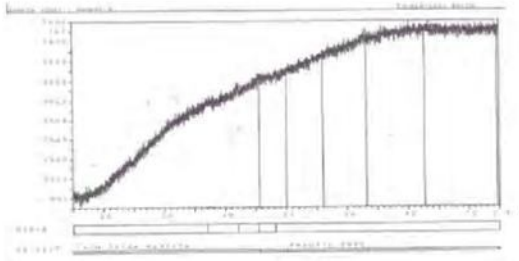
Gambar 5. Hasil Pemeriksaan XRD untuk Produk Korosi

Untuk memastikan proses yang terjadi adalah proses korosi maka dilakukan pemeriksaan produk korosi pada daerah sekitar lubang dan kerusakan. Sampel yang diambil berupa serbuk yang diduga merupakan produk korosi. Sampel di uji XRD untuk mengetahui jenis senyawa serbuk tersebut. Gambar 5. menunjukkan hasil pengujian XRD dan diperoleh data bahwa serbuk tersebut adalah Fe_2O_3 . Fe_2O_3 merupakan hasil reaksi korosi.

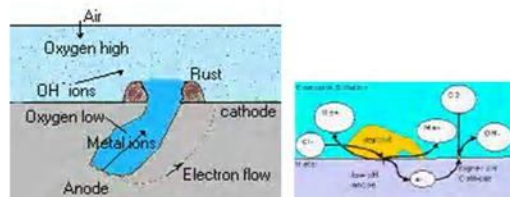
Kejadian korosi tipe ini terjadi pada daerah yang memiliki akumulasi deposit dengan lingkungan terendam cairan elektrolit. Kondisi menumpuknya deposit akan membuat konsentrasi oksigen yang berbeda pada daerah di bawah deposit dan daerah di luar deposit. Dengan demikian pada daerah bawah deposit menjadi anoda dan daerah di luar deposit menjadi katoda. Dengan kondisi tersebut akan menghasilkan aliran elektron dari anoda ke katoda dan pengikisan bahan besi karena terlepasnya ion-ion logam ke cairan. Gambar 6. Menunjukkan skema terjadinya proses under deposit pitting corrosion.

Gambar 6. Skema Proses Under Deposit Corrosion
