Analisa Kegagalan Kebocoran Pipa 8 Inchi pada Instalasi Pipa Pengolahan Gas Alam

Beny Bandanadjaja dan Moch. Achyarsyah
Jurusan Teknik Pengecoran Logam Politeknik Manufaktur Negeri Bandung
Jl. Kanayakan 21 Dago Bandung 40135
Email: benybj@yahoo.com

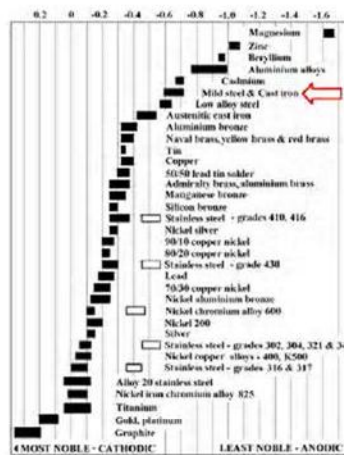
Gambar 4. Deret Galvanik Bahan Logam

Gambar 4. Menunjukkan deret galvanik untuk bahan logam. Semakin ke kanan maka sifat bahan semakin anodik yaitu semakin mudah terkorosi. Baja karbon rendah atau mild steel termasuk baja yang berada pada posisi kanan di deret galvanik tersebut. Baja karbon rendah bersifat lebih anodik dan mudah terkorosi.
